ÚSTAV SOUDNÍHO INŽENÝRSTVÍ

**POŠKOZENÍ VOZIDEL PŘI NÁRAZECH V MALÝCH
RYCHLOSTECH**

IMPACT DAMAGE TO VEHICLES AT LOW SPEED

DIPLOMOVÁ PRÁCE

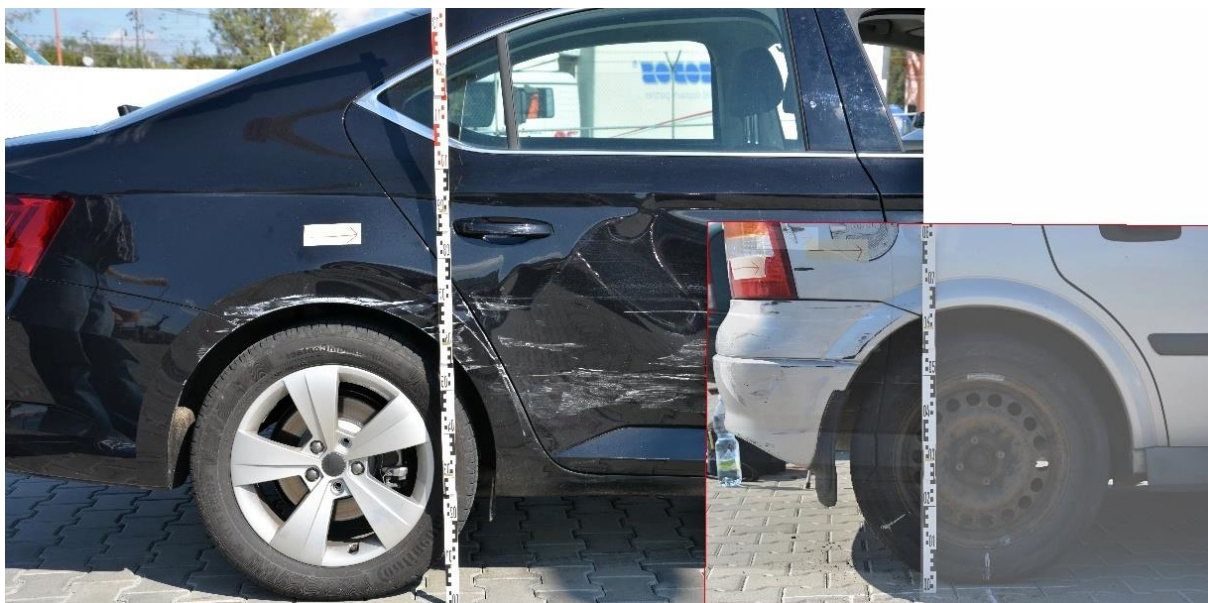
Všechna zmíněná poškození plně korespondují s poškozením vozidla Opel, přičemž barevně odlišené šipky na obrázku 24 a 25 označují vzájemná místa kontaktu. Zaparkované vozidlo značky Opel mělo po nárazu viditelné rýhy na pravé části zadního blatníku a na lemu zadního pravého blatníku. K poškození dveří nedošlo.

Obr. č. 23 – Korespondence poškození vozidel Opel a Škoda (archív autora)

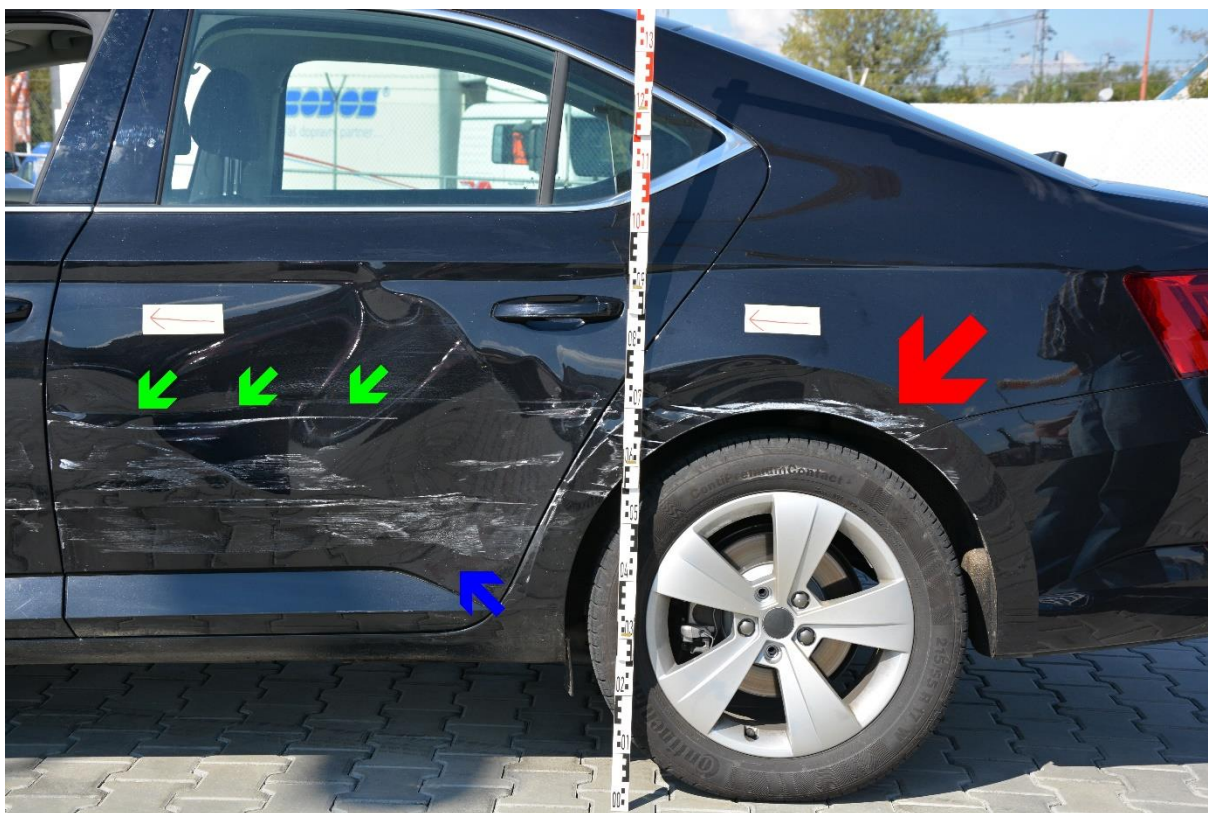
Obr. č. 24 – Charakter poškození vozidla Škoda Superb III (archív autora)

Na černém vozidle Škoda Superb III je patrná dlouhá rýha, přibližně ve výšce 68 cm. Tato rýha byla způsobena pravou horní částí zadního nárazníku (u blatníku) vozidla Opel, který mírně přesahuje rovinu zbytku karosérie a nachází se ve výšce asi 64 cm nad zemí. Výškovou nesrovnalost 4 cm lze přičítat už zmíněnému přizvednutí a posunutí Opelu vozidlem značky Škoda.

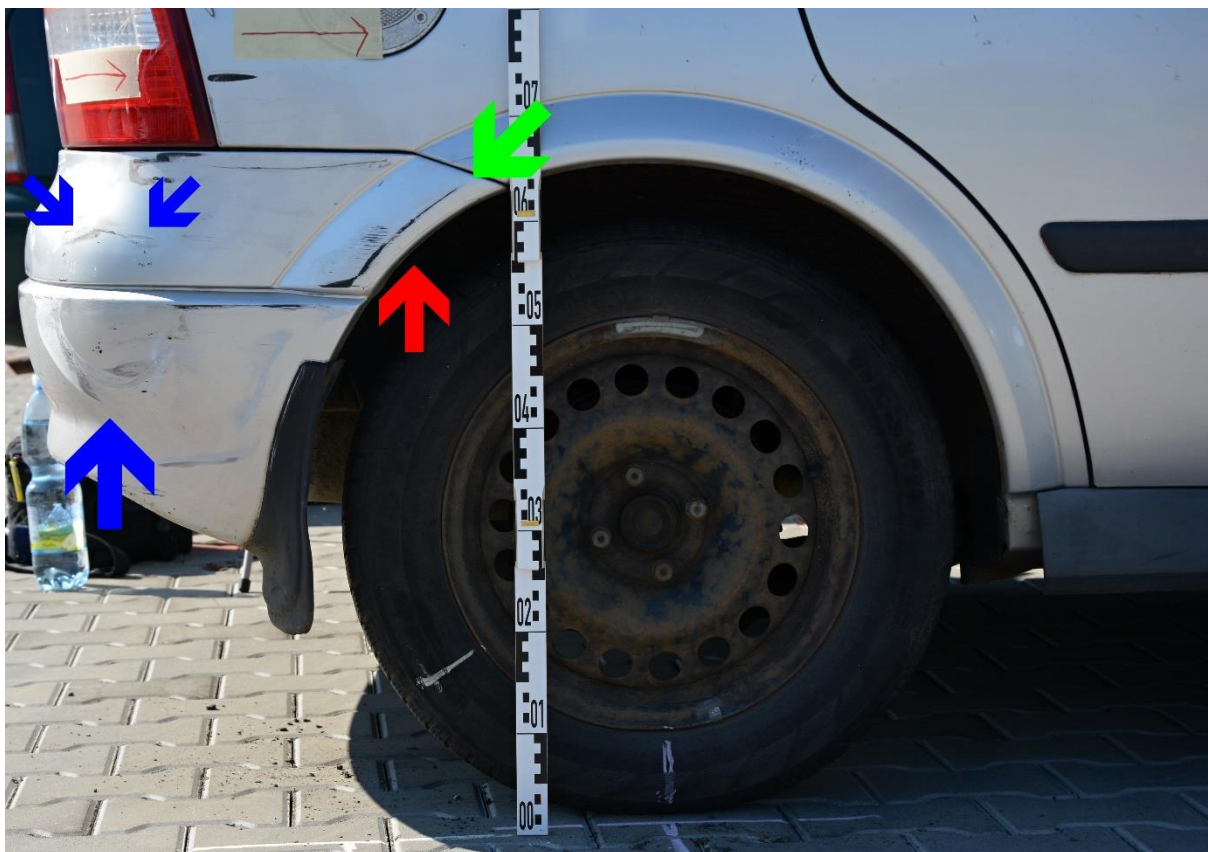
Obr. č. 25 – Charakter poškození vozidla Opel Astra G (archív autora)

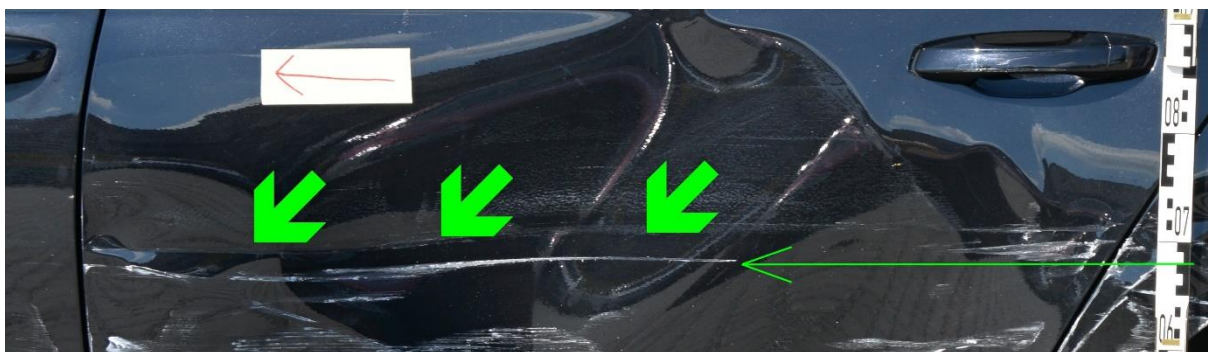
Obr. č. 26 – Detail poškození zadních levých dveří Škody Superb III (archív autora)

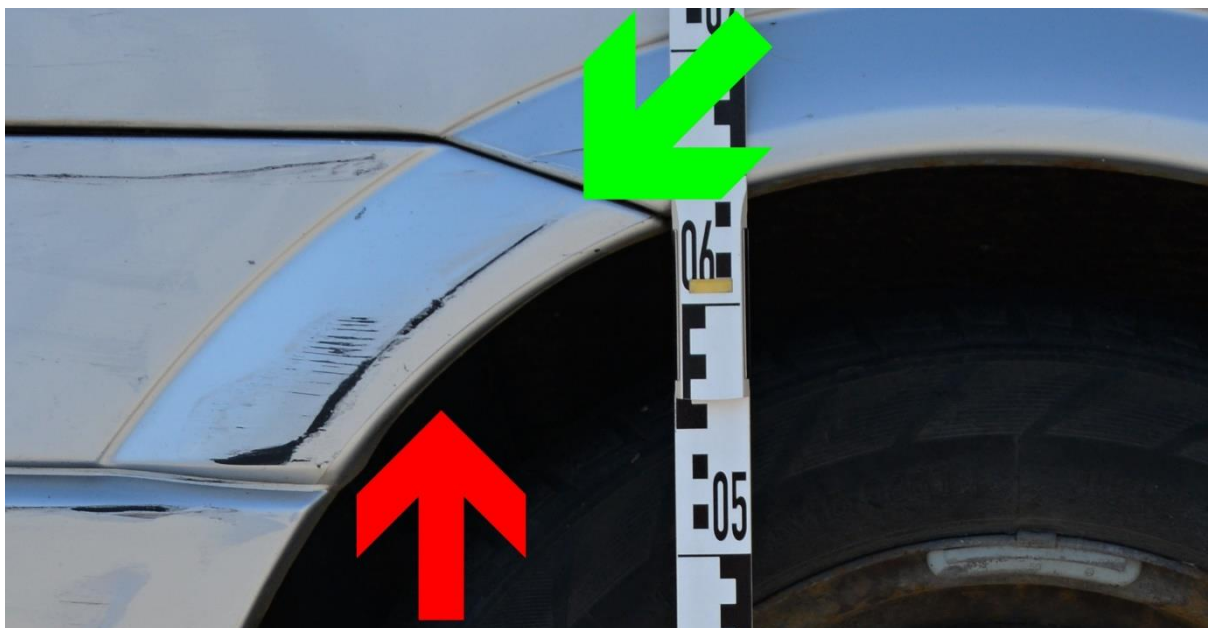
Obr. č. 27 – Detail poškození nárazníku Opel Astra G (archív autora)

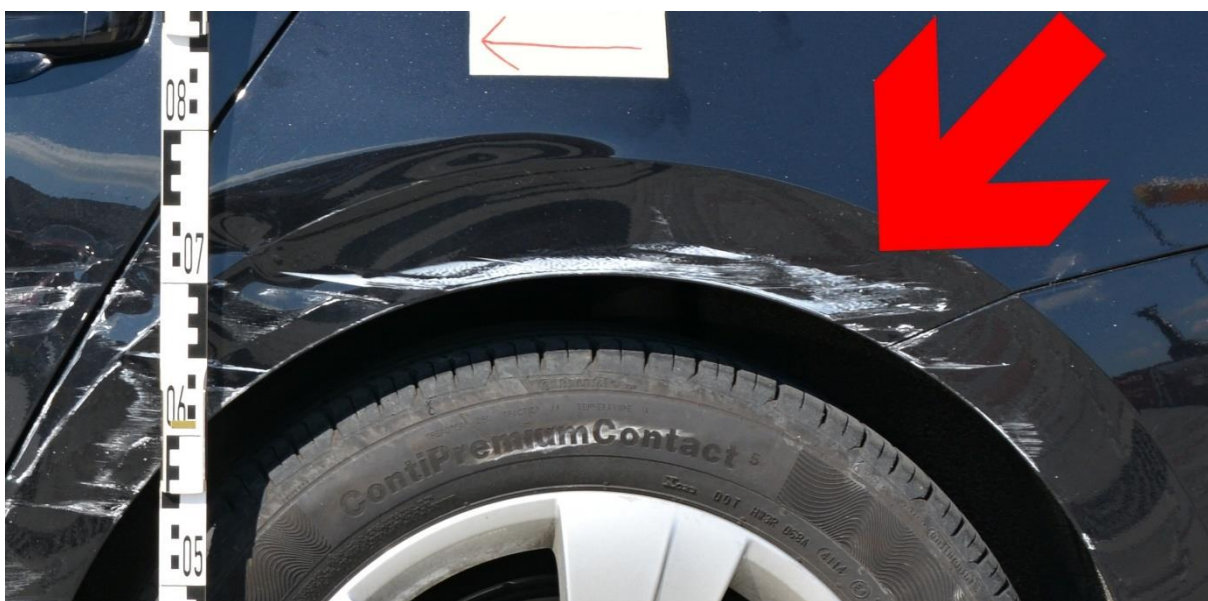
Vyvýšená část plastového nárazníku Opelů způsobila silné odření levého zadního blatníku na vozidle Superb. Stříbrná barva se dostala i na pneumatiku. Otěr barvy označují na obou vozidlech šipky červené barvy.

Obr. č. 28 – Detail poškození blatníku Škody Superb (archív autora)

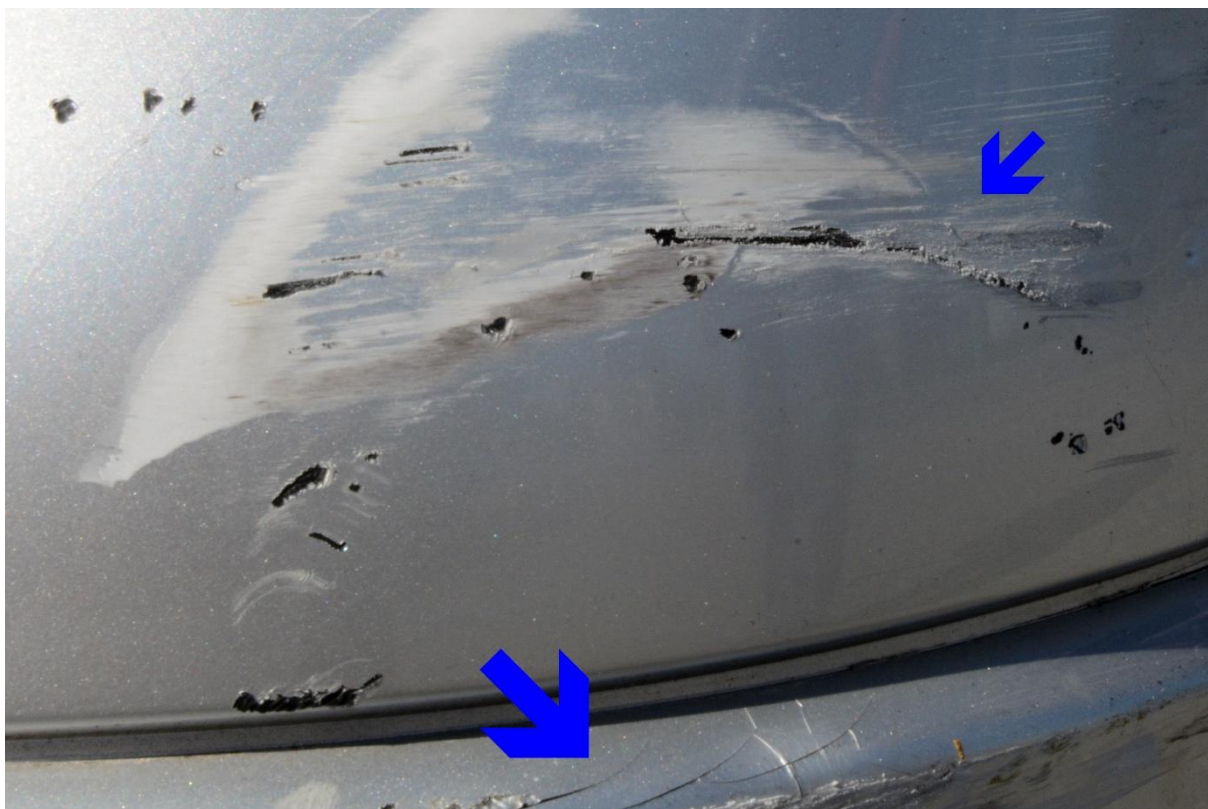
Největší poškození černé Škody Superb III však způsobil pravý zadní roh nárazníku stříbrného vozidla. Na Škodě vnikla uprostřed levých zadních dveří prohlubeň přibližně 0,5 cm. I přes promáčknutí šly dveře nadále otevírat a zavírat. Vozidlo Opel mělo poškozený především lak, na kterém jsou jasně patrné hluboké rýhy. Lak na nárazníku v jednom místě zcela popraskal, avšak samotný nárazník neprasknul.

Obr. č. 29 – Detail poškození pravého zadního nárazníku Opelu Astra G (archív autora)

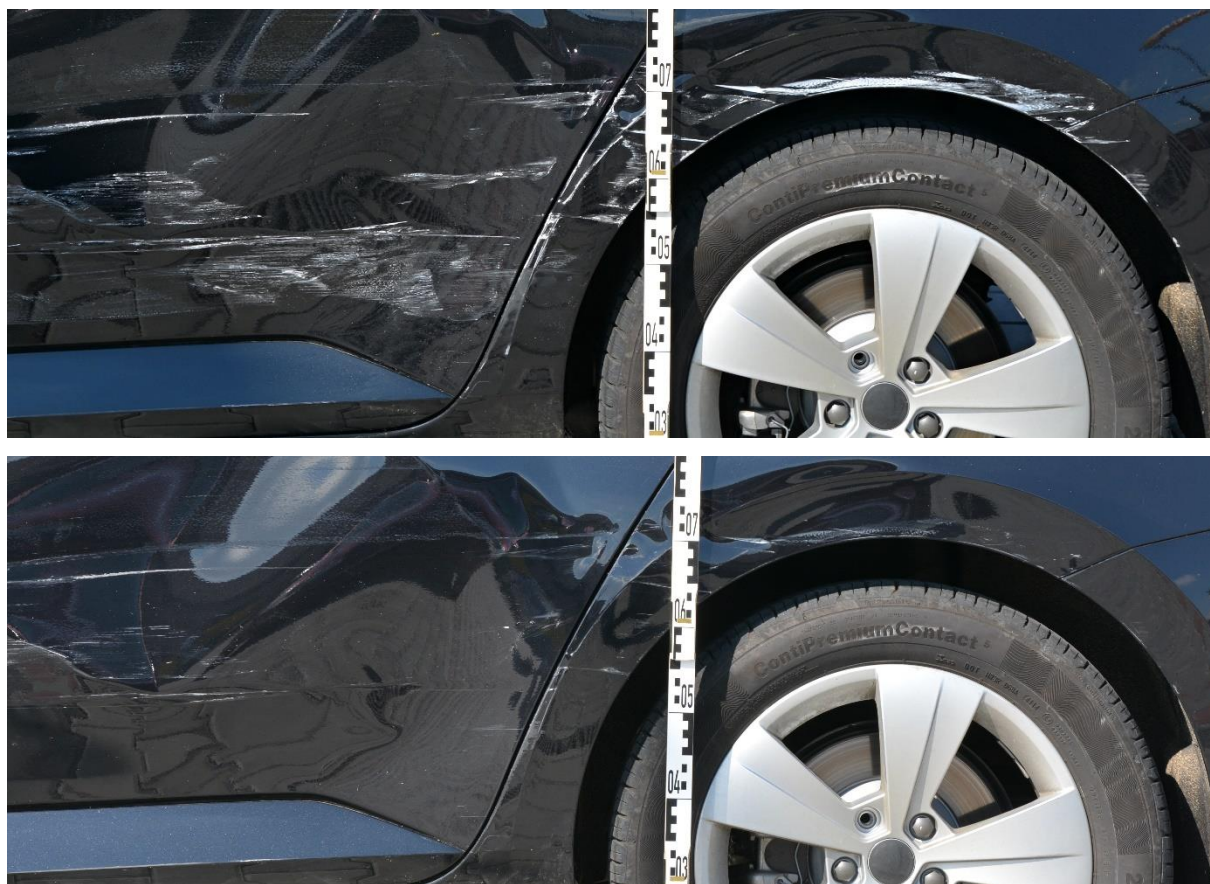
I po umytí karosérie Škody teplou vodou zůstávají na dveřích a na blatníku jasné viditelné rýhy od druhého vozidla. V kombinaci se způsobenou prohlubeninou zadních dveří jde o markanty, které prokazují vzájemnou kolizi vozidel.

Obr. č. 32 – Karosérie vozidla Škoda před a po umytí (archív autora)

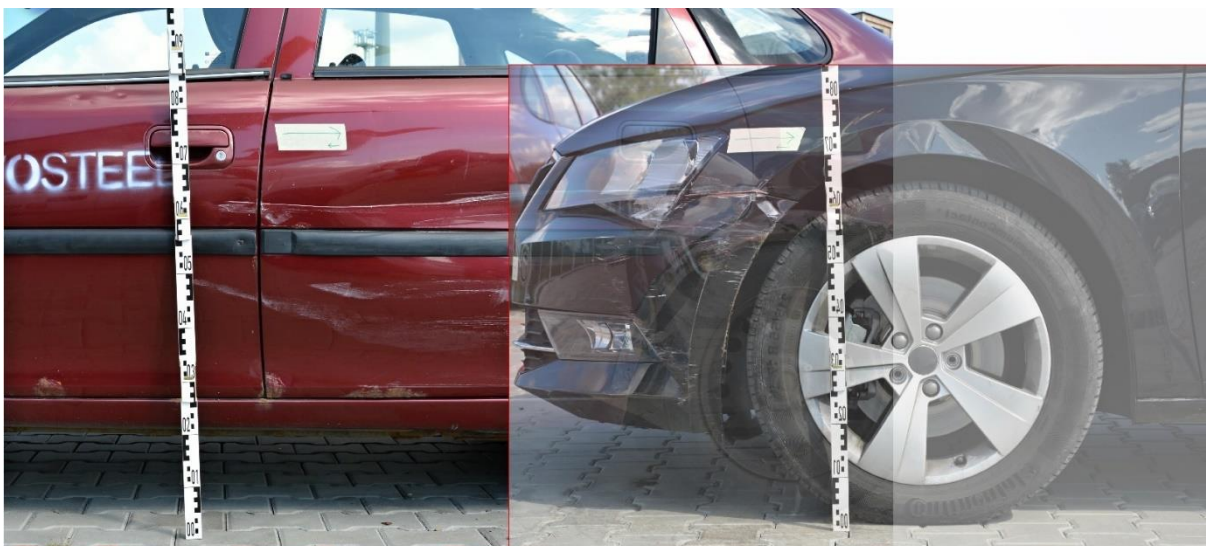
Použijeme-li techniku vzájemného překrytí obrázků obou vozů, lze vidět korespondenci poškození. Vzájemná místa dotyků jsou označena barevnými šípkami. Nalepené papírové šípky přímo na vozidlech vždy určují směr otěru – velká šipka couvání vozidla, malá šipka jízdu směrem vpřed.

Obr. č. 36 – Korespondence poškození vozidel Škoda a Opel (archív autora)

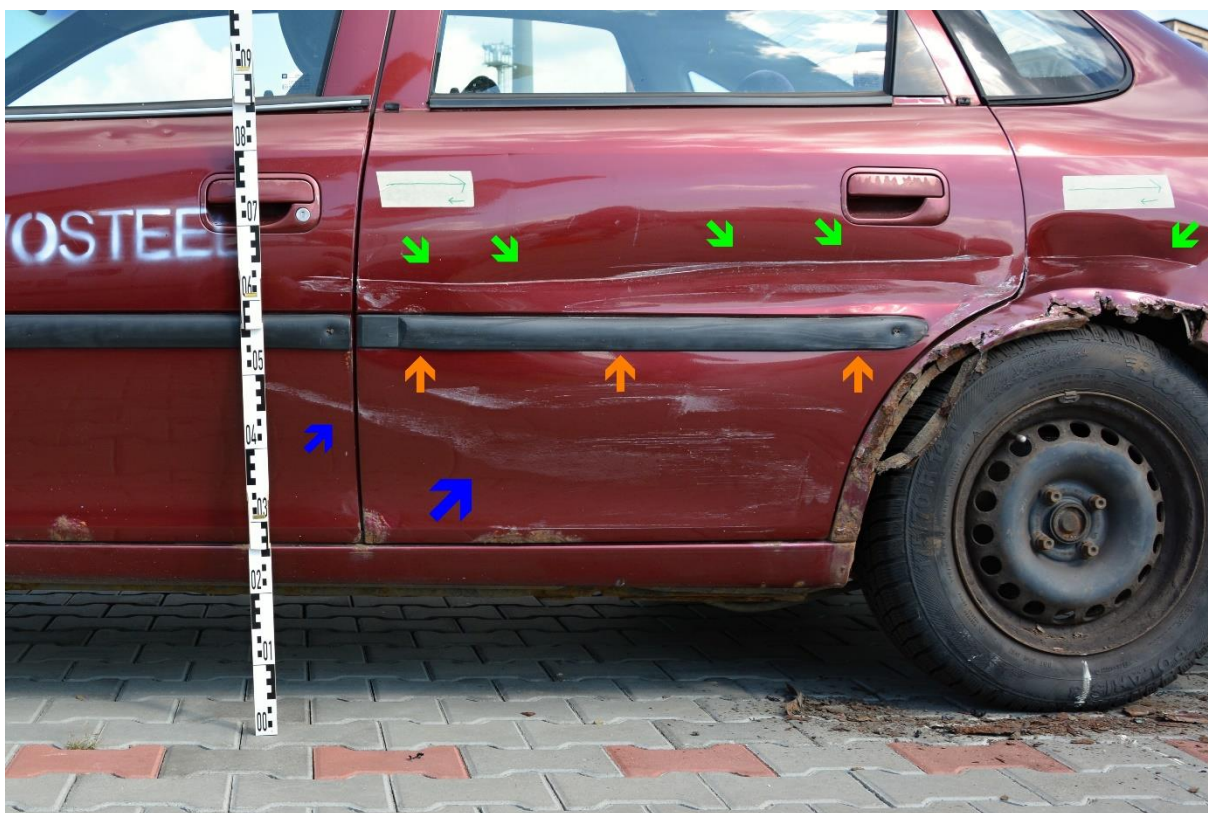
Jak je patrné z fotodokumentace níže, rozsah poškození na vozidle Opel byl větší než na vozidle Škoda. Zatímco v první nárazové zkoušce řidič Škody Superb III, jakožto viník vzniklé kolize, poškodil své vozidlo více, než bylo poškozeno vozidlo stojící, druhá nárazová zkouška dopadla rozdílně. Viník v první části parkovacího manévru odřel převážně lak automobilu, avšak tvar karosérie zůstal téměř bez viditelných stop po vzájemném dotyku. Teprve až v druhé části, tedy při jízdě vpřed, bylo způsobeno větší poškození tohoto vozidla.

Obr. č. 37 – Charakter poškození vozidla Opel Vectra (archív autora)

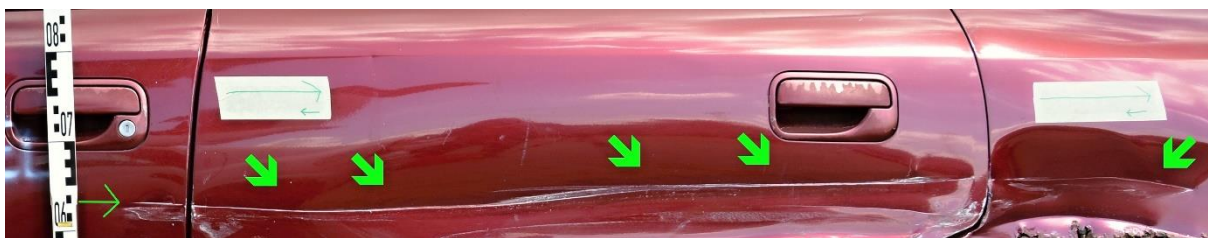
Vozidlo Opel bylo poškozeno na své levé straně, přičemž zelené šipky označují viditelnou rýhu způsobenou vozidlem Škoda a zároveň promáčknutí karosérie v místě této rýhy. Toto poškození vzniklo při prvním střetu obou vozidel a následném couvání černého vozidla. Jak je patrné z fotografií, k promáčknutí karosérie na vozidle Opel došlo až v době, kdy okraj nárazníku a světlometu Škody se celý dostal do styku se zadními dveřmi. Přesto řidič nezměnil úhel natočení volantu doprava, ba naopak se snažil ještě více zatočit doleva. Korespondenci poškození dokládá i fakt, že vyvýšený okraj předního nárazníku na vozidle Škoda se nachází ve stejné výšce, jako je rýha a promáčknutí karosérie Opelu, a to v přibližné výšce 64 cm.

Obr. č. 40 – Detail poškození levých zadních dveří Opelu Vectra (archív autora)

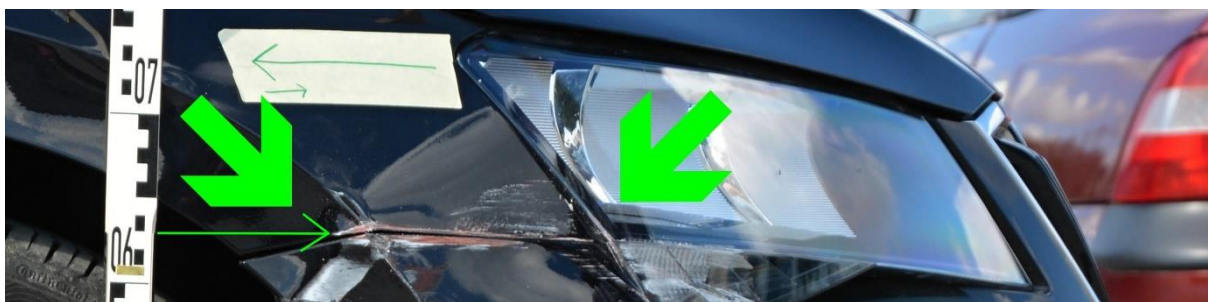
Obr. č. 41 – Detail poškození hrany nárazníku Škody Superb III (archív autora)

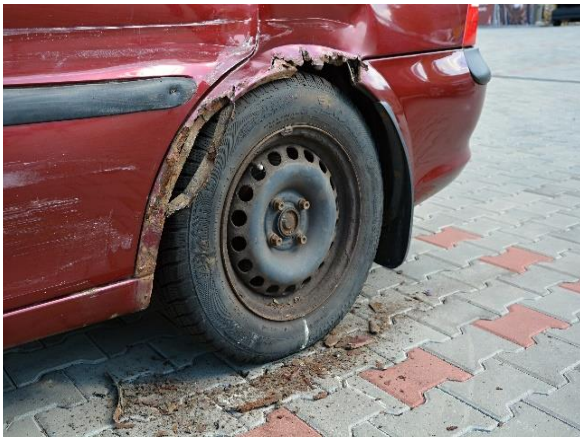
Větší rozsah poškození vozidla Opel byl způsoben i v důsledku jeho stáří a viditelné koroze karosérie. Ta zapříčinila jednak úplné rozdrolení lemu blatníku při nárazu, jednak upadnutí celých částí karosérie. Naproti tomu vozidlo značky Škoda bylo poškozeno pouze mírně.

*Obr. č. 42 – Koroze karosérie Opelu
(archív autora)*

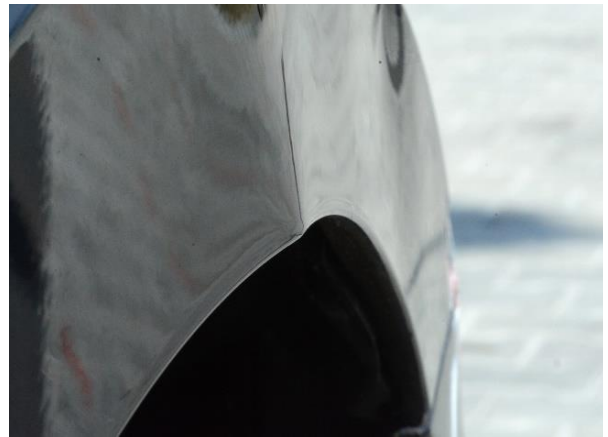
*Obr. č. 43 – Poškození pravého předního
blatníku Škody (archív autora)*

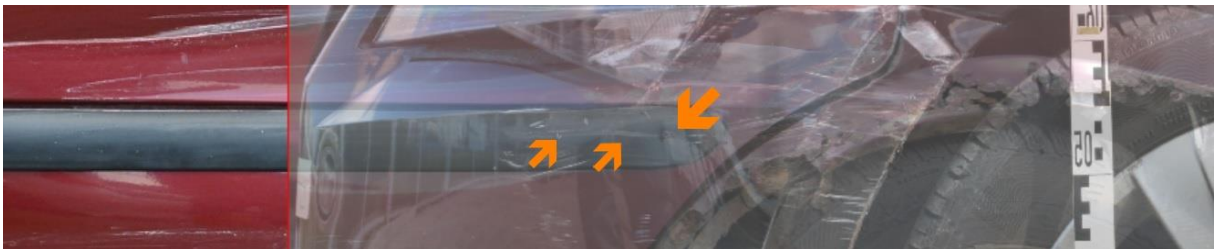
Viditelné poškození karosérie vozidla Škoda způsobila postranní plastová lišta, přidělaná navíc na vozidlo Opel kovovým vrutem. Tento vrut se v důsledku kontaktu s druhým vozidlem povysunul a při snaze řidiče Škody odblokovat vozidla popojetím dopředu pronikl ještě hlouběji do karosérie černého automobilu a způsobil zde na první pohled patrnou rýhu.

Obr. č. 44 – Korespondence poškození na karosérii vozidel (archív autora)

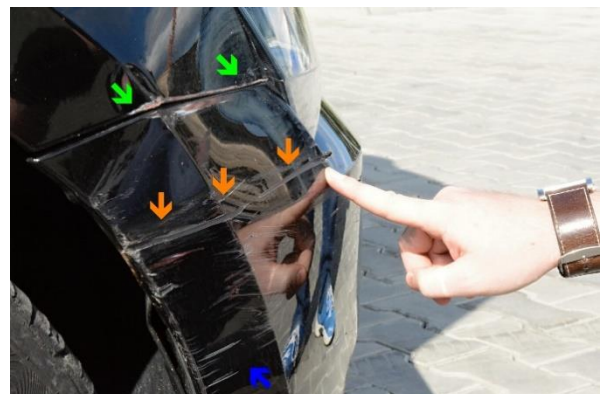
*Obr. č. 46 – Poškození způsobené vrutem
na Škodě (archív autora)*

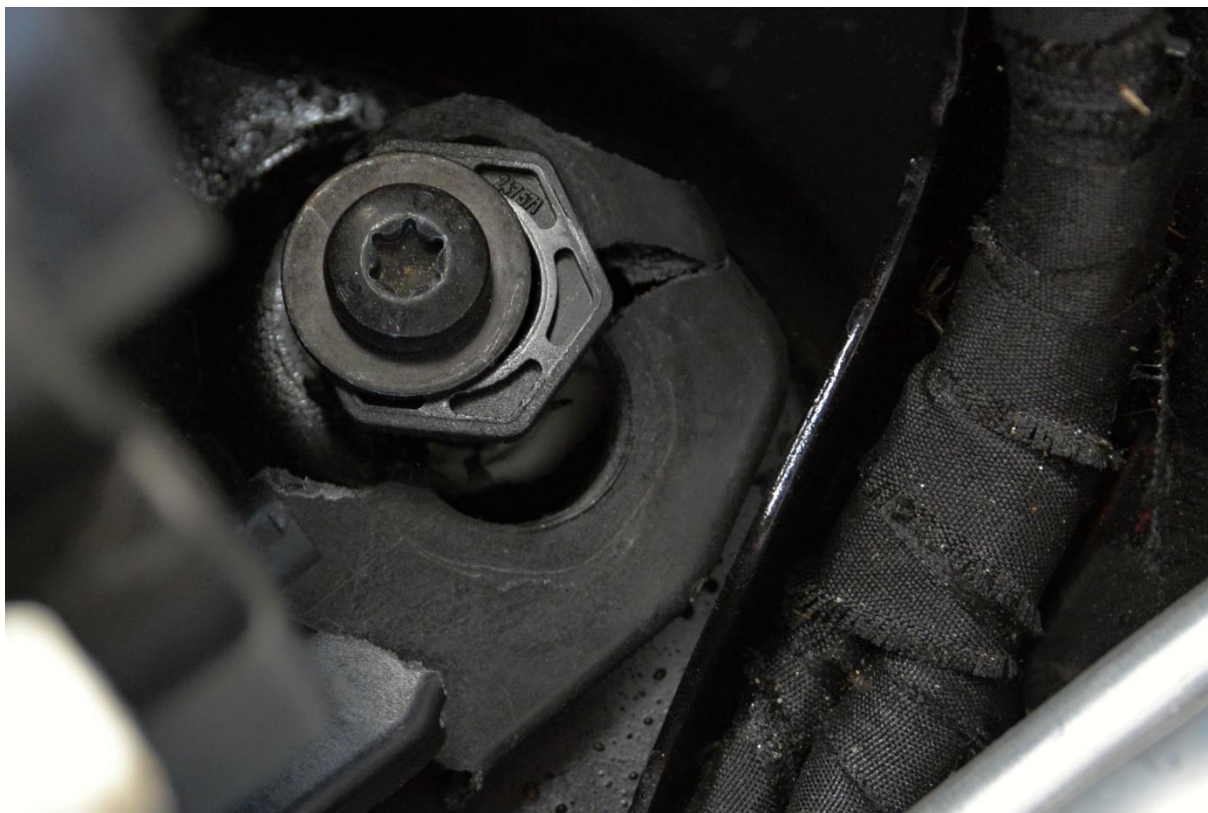
celé nárazové zkoušky a zhlédnutí veškerých obrazových materiálů. Původní domněnka, že plastová část uchycení světlometu praskla již při couvání, se nepotvrdila.

Obr. č. 47 – Poškozené uchycení světlometu Škody Superb III (archív autora)

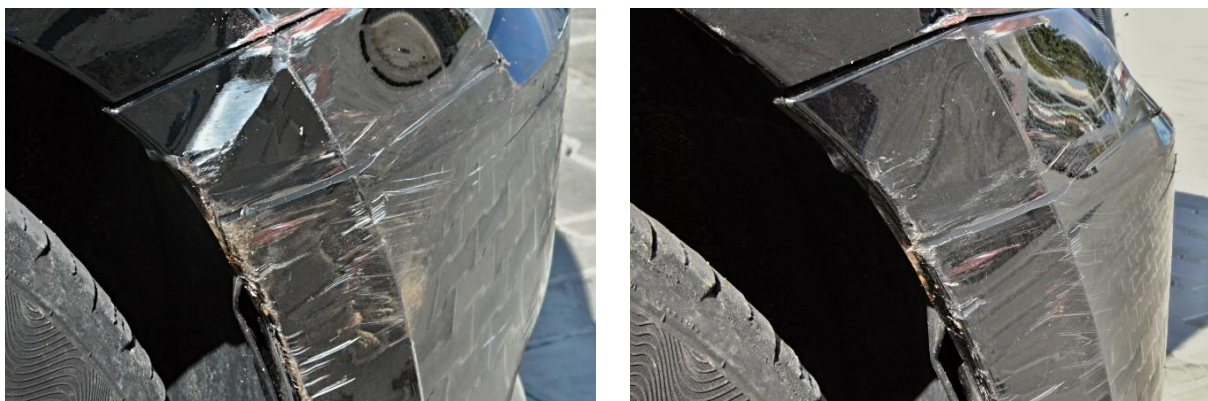
Na Škodě Superb zůstaly po umytí i další rýhy včetně těch, ve kterých přetrvala červená barva. K odstranění markantů na černém vozidle viníka by bylo nutné provést odbornou opravu zahrnující tmelení, broušení a přelakování poškozeného místa.

Obr. č. 48 – Karosérie vozidla Škoda před a po umytí (archív autora)

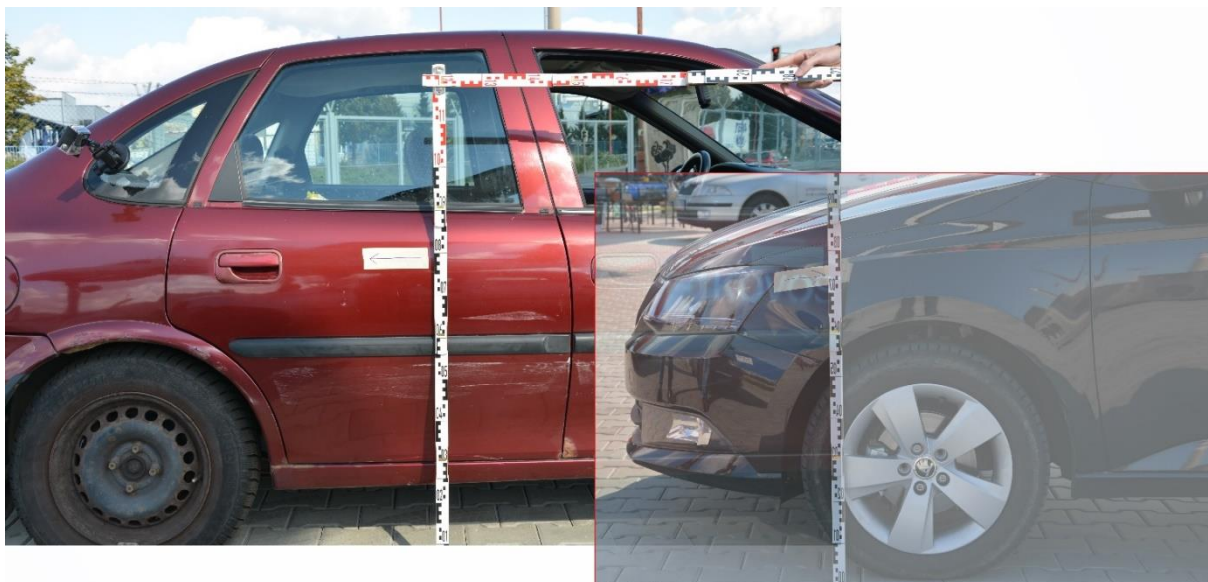
Viditelné nánosy barvy na vozidle Opel plně korespondují s profilem a drobnými otěry na automobilu Škoda. Avšak procento prokazatelnosti vzájemného střetu se výrazně snižuje, vezmeme-li v úvahu, že na žádném místě nedošlo k promáčknutí karosérie a barevné otěry na dveřích Opelu po umytí běžně používanými prostředky téměř zmizely.

Obr. č. 50 – Korespondence poškození vozidel Škoda Fabia a Opel Vectra (archív autora)

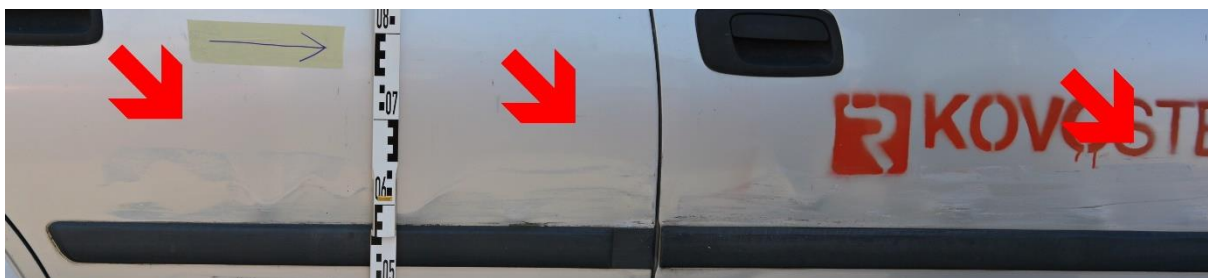
Levý přední světlomet Škody Fabia a část karosérie nad předním nárazníkem na stejné straně zapříčinila poškození karosérie Opelu v přibližné výšce 60 cm po celé délce stříbrného vozidla. V důsledku velmi nízké rychlosti automobilu, který špatně provedl parkovací manévr, se na karosérii Opelu vytvořilo typické vlnité poškození.

Obr. č. 66 – Vlnité poškození karosérie Opelu (archív autora)

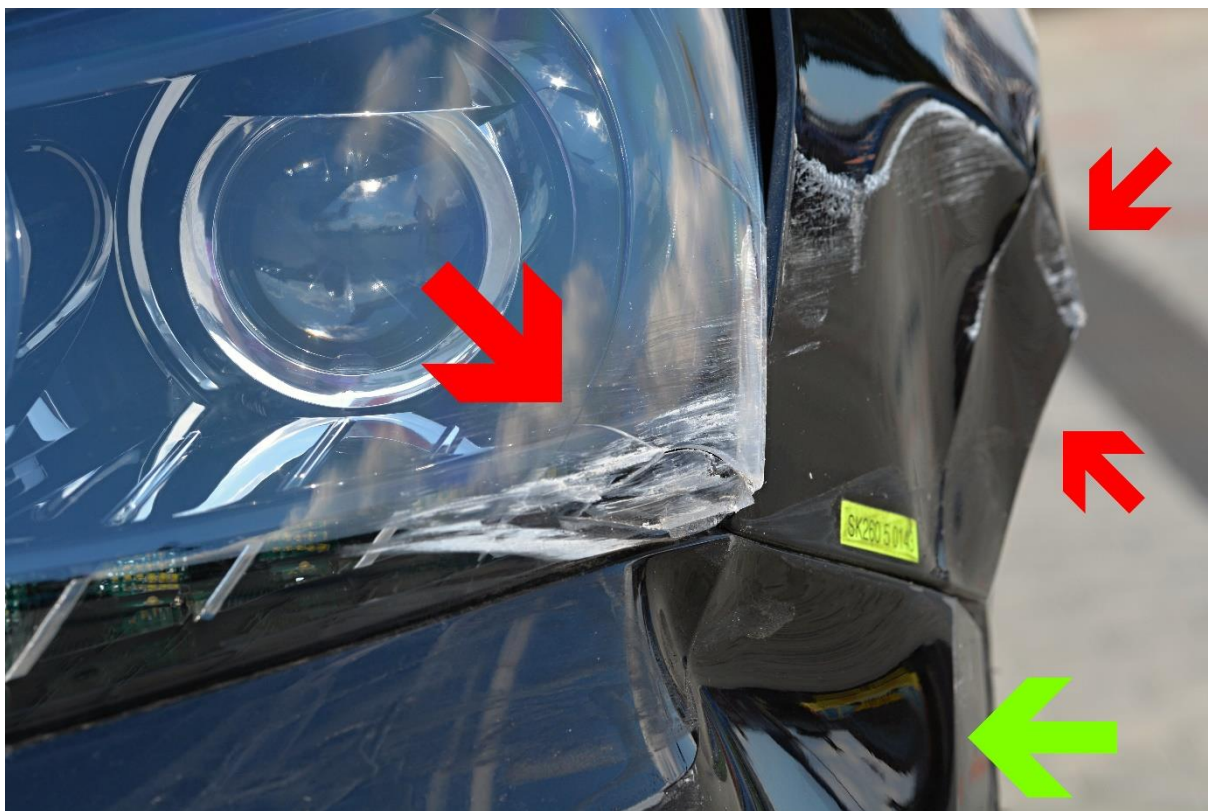
Zelené šipky na obrázcích 65 a 68 ukazují oblast, která se dostala do kontaktu s karosérií Opelu pod jeho postranní lištou na dveřích vozidla. Červené šipky upozorňují na místa doteku s karosérií stříbrného vozidla nad touto postranní lištou.

Obr. č. 68 – Detail poškození u vozidla Škoda (archív autora)

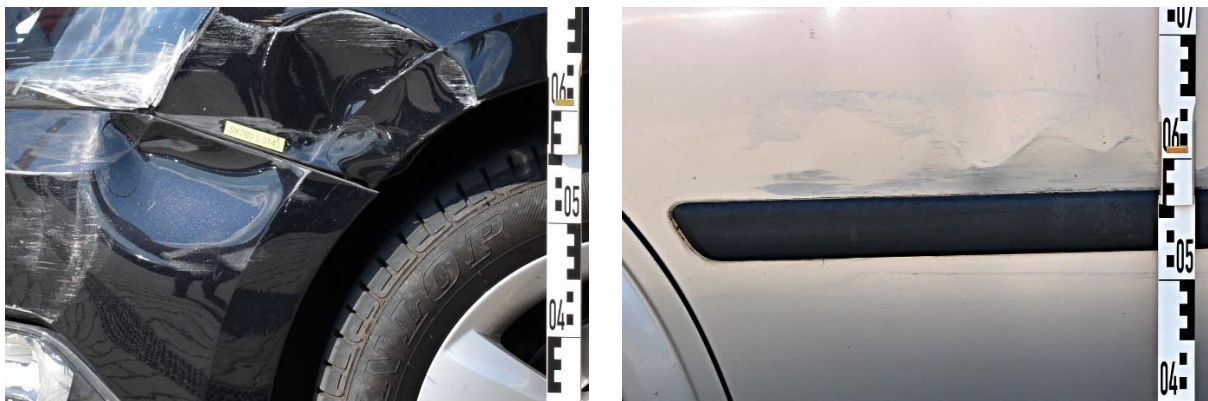
Vzhledem k rozsahu poškození na Škodě Fabia není pochyb, že dané vozidlo bylo účastníkem škodní události. Zpětná prokazatelnost vzájemné kolize je však velmi obtížná. Výrazná deformace karosérie černého vozidla naznačuje náraz do některého z rohů druhého automobilu, nikoliv do jeho zadních dveří.

Obr. č. 69 – Oblast prvního vzájemného kontaktu vozidel (archív autora)

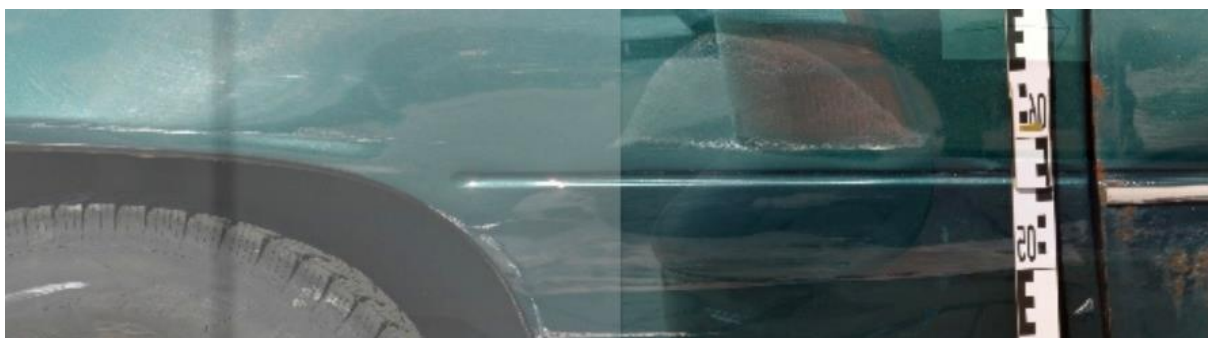
Vozidlo Daewoo Nexia, které kolizi způsobilo, bylo poškozeno o něco málo více než stojící Opel. V případě zeleného automobilu si lze všimnout především půlkruhového odření laku v přibližné výšce 60–70 cm. Toto poškození bylo pravděpodobně způsobeno pravým zadním světlometem Opel.

Obr. č. 72 – Detail korespondence poškození (archív autora)

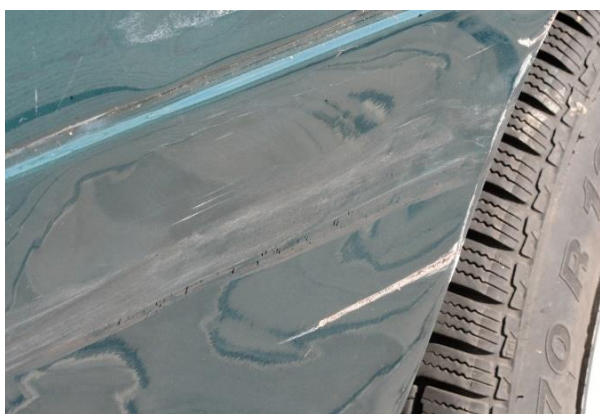
Na zeleném laku Daewoo lze taktéž pozorovat silné odřeniny černé barvy, které byly i vzhledem k jejich umístění na vozidle způsobeny plastovou částí nárazníku Opel. Lakovaná část tohoto nárazníku na sobě navíc nese jasně viditelné zelené stopy po vzájemném dotyku.

Obr. č. 76 – Blatník vozidla Daewoo (archív autora)

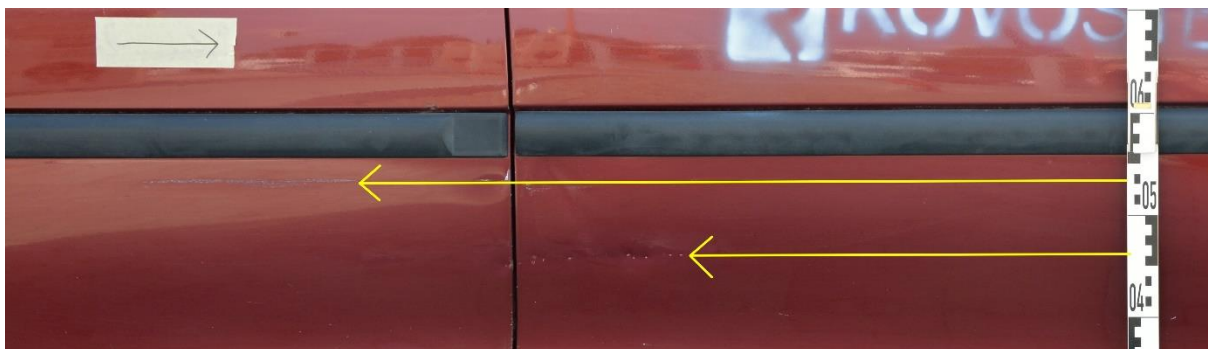
Určitou zajímavostí jsou jemné stopy na karosérii vozidla značky Opel. Tyto stopy se nacházejí ve střední části pravé strany automobilu, přičemž spodní z nich je o něco výraznější. Jejich vznik lze přisuzovat označeným místům na karosérii Daewoo na obrázku číslo 79.

Obr. č. 78 – Poškození karosérie ve středové části automobilu Opel (archív autora)

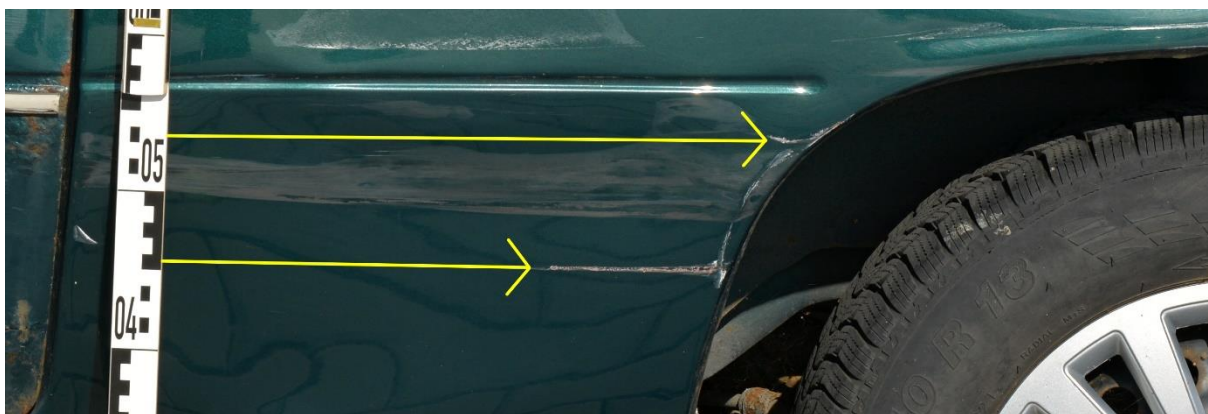
Obr. č. 79 – Odpovídající stopy na vozidle Daewoo (archív autora)

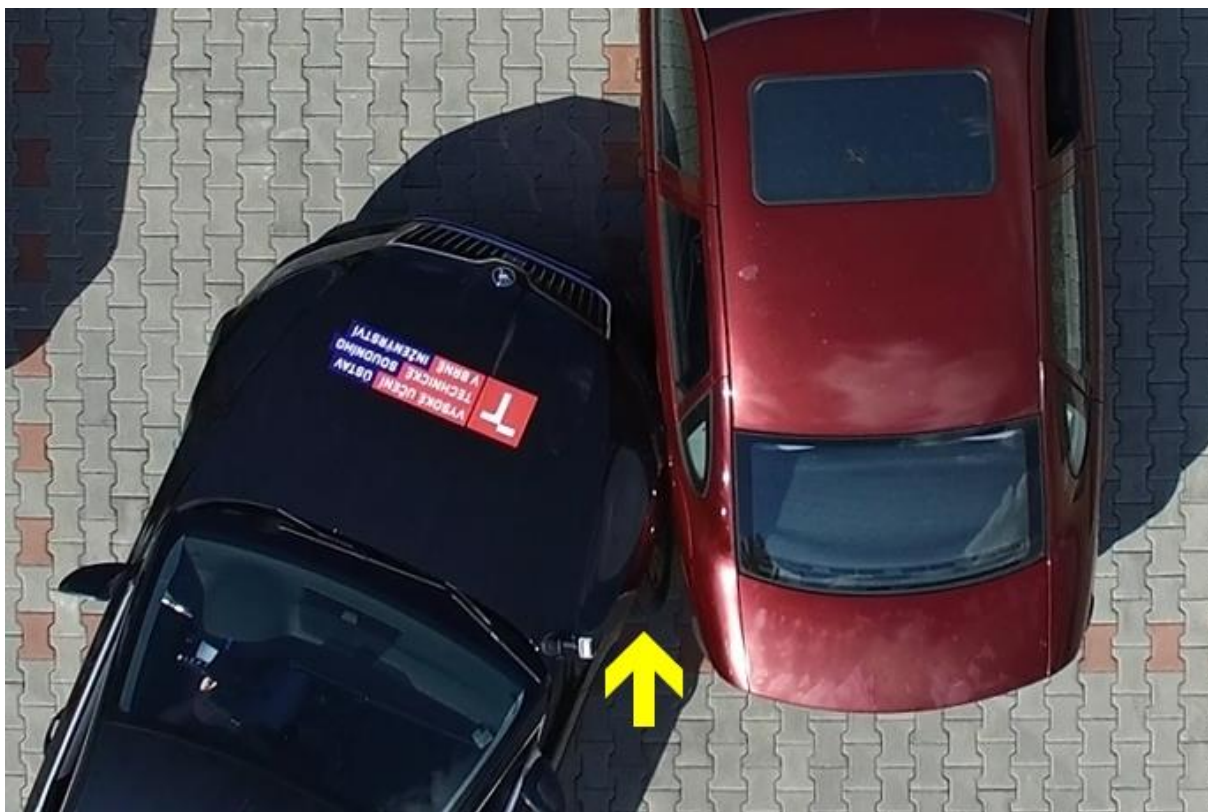
K prvnímu kontaktu obou vozidel došlo mezi pravým předním rohem Škody s oblastí na rozhraní předních a zadních levých dveří Opelu. Řidič vozidla dále couval a teprve až na úrovni levého zadního blatníku zaparkovaného Opelu Vectra došlo k zaklínění obou vozidel. V tomto okamžiku měl možnost srovnat natočení volantu a snažit se pokračovat stále v couvání, nebo usilovat o uvolnění vzájemně zaklíněných vozidel jízdou vpřed. Jestliže by se řidič rozhodl i nadále couvat, pravděpodobně by došlo pouze k dalšímu poškození karosérií (rýhy do laku, promáčknutí) u již poničených dílů. Škoda Superb však popojela vpřed, čímž došlo ke zmíněnému utržení světlometu. V takovémto případě budou náklady na opravu vozidla vyšší, než kdyby k poškození úchytu nedošlo.

Obr. č. 83 – Okamžik zaklínění vozidel, natočení kol Škody (archív autora)

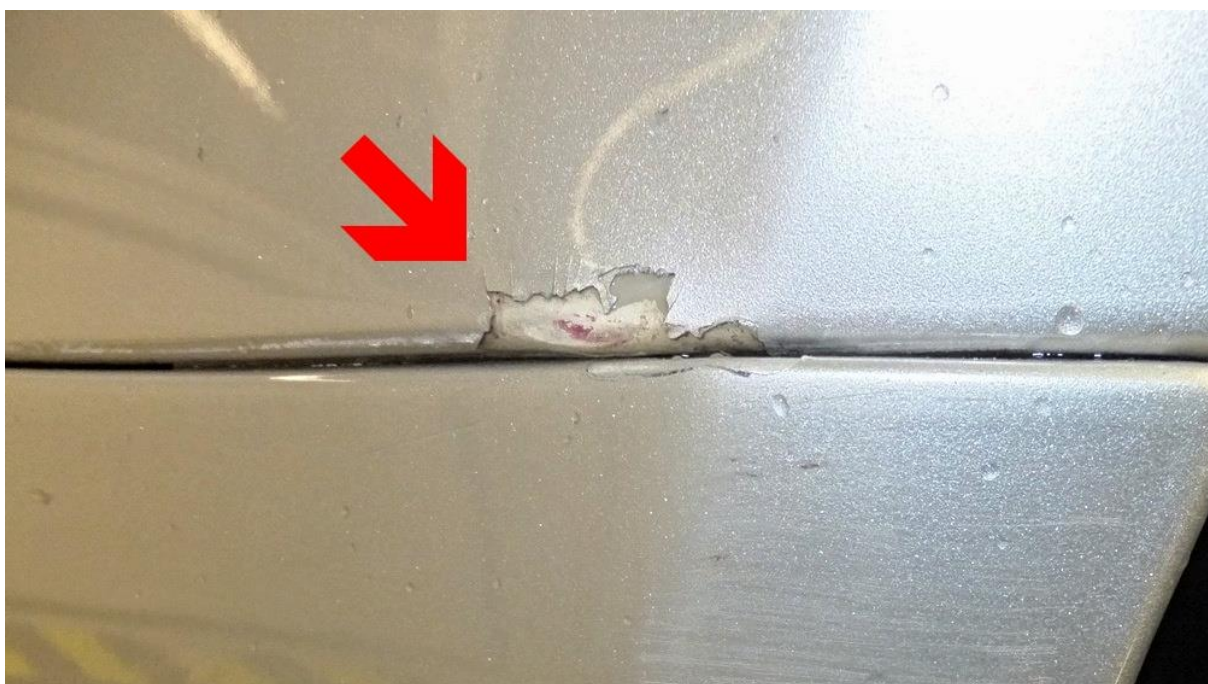
Obr. č. 86 – Poškození laku vozidla Audi A5 vzniklé couváním Fiatu Bravo (24)

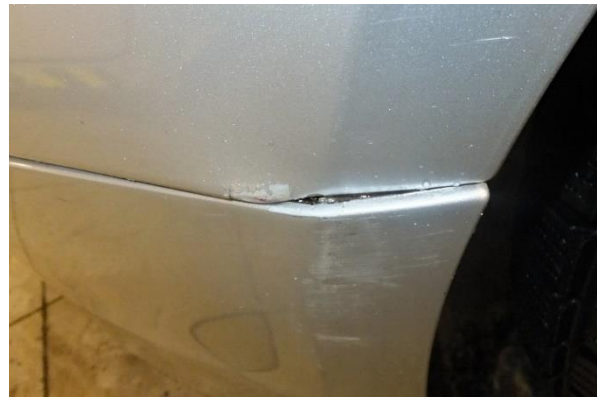
*Obr. č. 88 – Detail poškození blatníku a
nárazníku Audi A5 (24)*

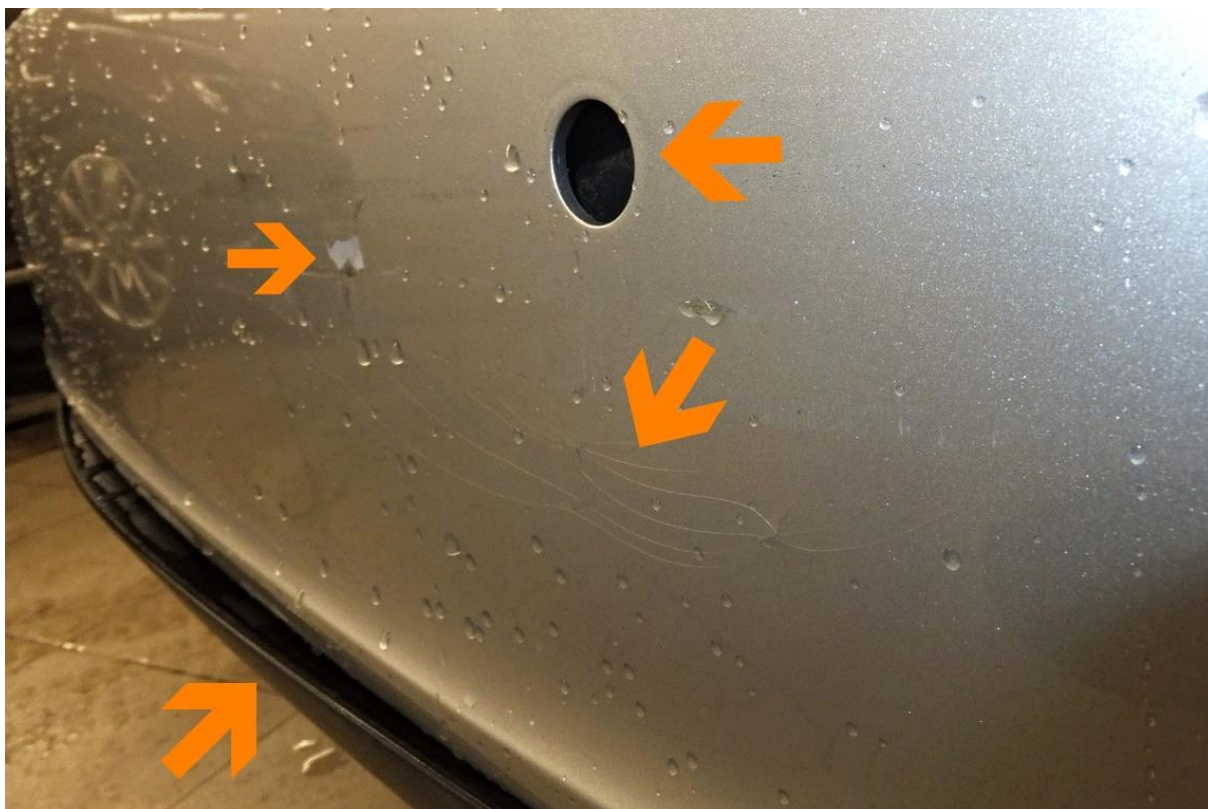
Obr. č. 91 – Poškození zadní části vozidla Audia A5 (24)

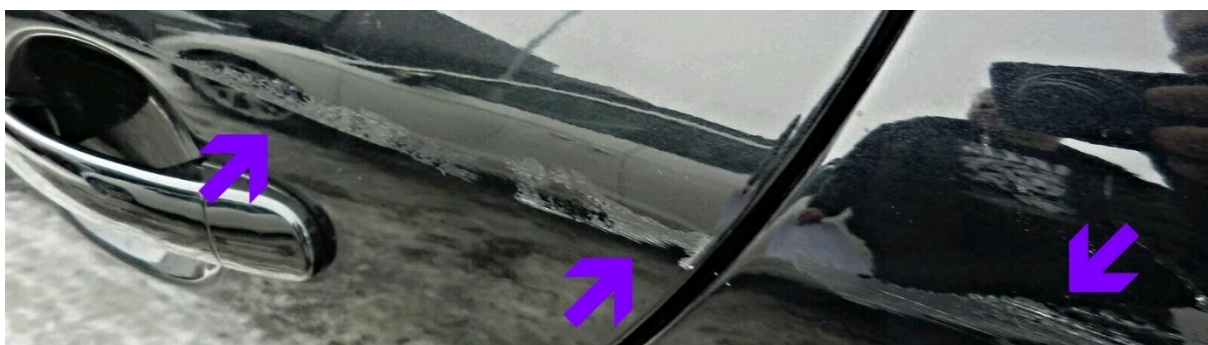
Obr. č. 28 – Detail poškození levých zadních dveří Škody Superb (24)

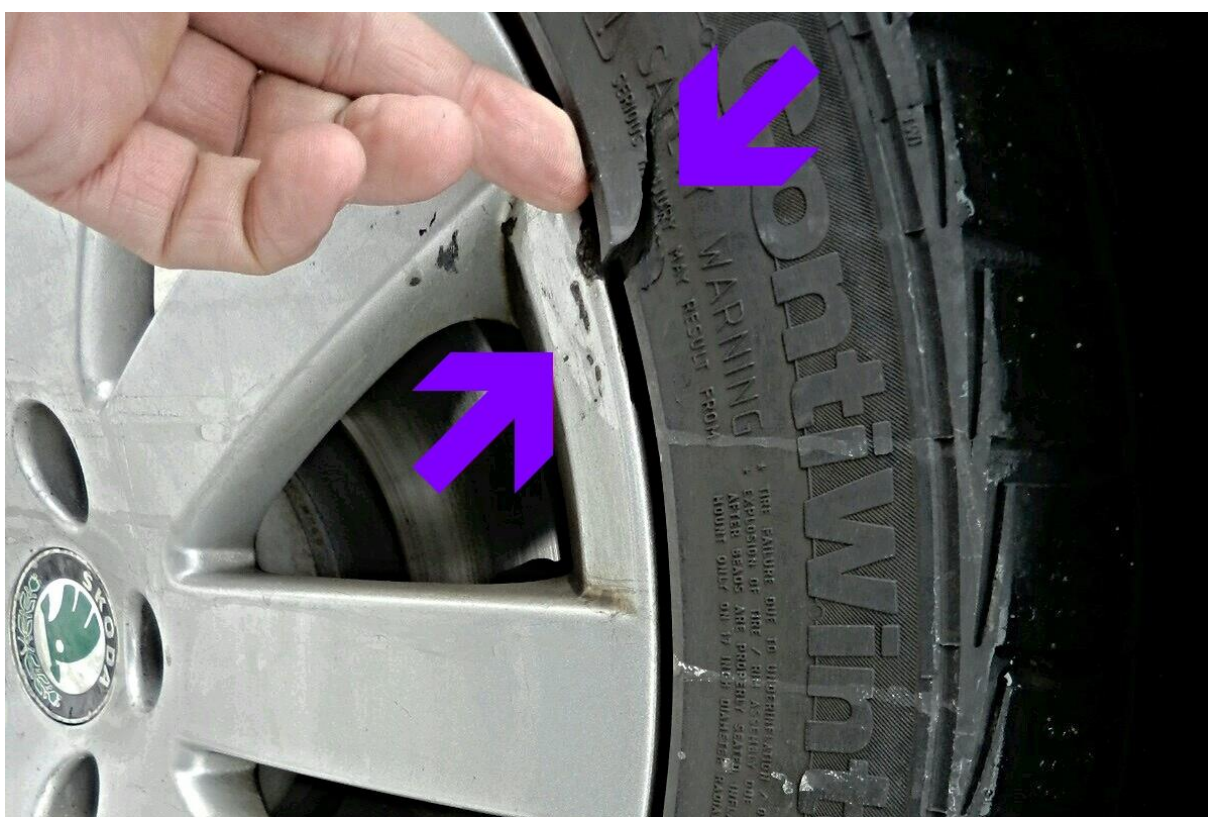
Obr. č. 31 – Poškození kola Škody Superb (24)
